Seitengebäude 5, Beschreibung

Planlösung
Seitengebäude 5

Gebäude-
Beschreibung

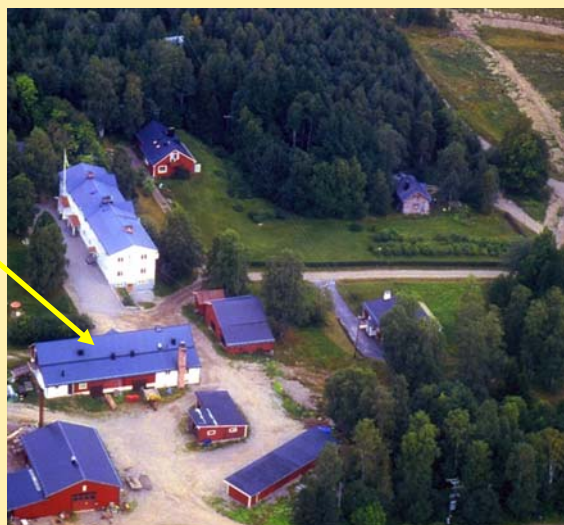
Freiliegendes Haus 1 1/2 Etagen mit Keller.

Das Gebäude ist ursprünglich ein Stall von 1936. Das Erdgeschoss wurde zwischen 1968 und 1980 umgebaut.

Der ehemalige Stall wurde dann 1985 in einen grösseren Konferenzraum umgebaut.

Baufläche	333m ²
Lokalfläche	315m ²
Verteilt auf 2.Etage	
Hobbyraum	70m ²
Konferenzraum	110m ²
Werkstattsraum	40m ²
Vorrat	53m ²
Uneingerichteter Raum	42m ²
Wohnraum 1. Etage	50m ²
Nebenflächen	73m ²

Das Gebäude hat Betongrund und Beton-Stahl-Holzkonstruktion.

Die Fassade besteht aus Putz/Holz und das Dach ist mit Blech gedeckt
