## Seitengebäude 6, Beschreibung

Werkstätte  
Mit Heizraum

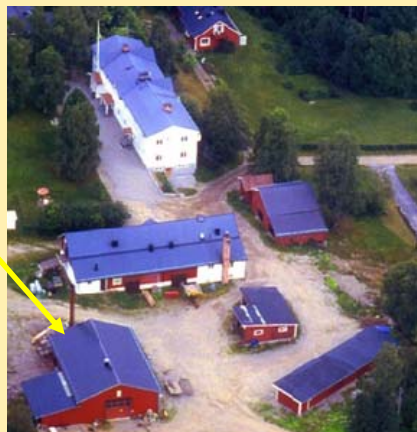
Freiliegendes Haus in einer Etage. Baujahr 1981.

Das Gebäude steht auf Betonplatte und ist eine Beton/Holzkonstruktion mit inwendiger Isolierung. Die Balkenkonstruktion über dem Heizraum besteht aus Beton, und aus Holz über dem Werkstattsteil. Das Haus hat Blechfassade und Blechdach.

Die innere und äussere Instandhaltung des Gebäudes wird als gut beurteilt.
