Landwirtschaftlichen Gebäuden

Fastighetsbeskrivning av Gevåg 1:19

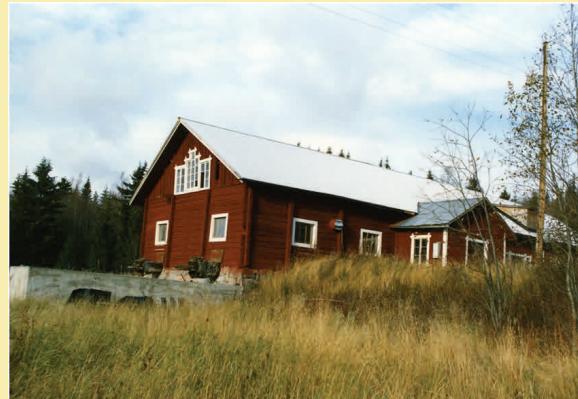
Planlösung
Scheune

Gezimmerdes Gebäude ca: 1850 gebaut. Grund aus granitstenen. Renoviert 1980. Wurde Als kuhstall bis zu Jahr 1966 verwendet, später als Stall für schlachttiere, bis zum Jahr 1983. 20 Plätze für Tiere. Heutzutage Benutzung als Vorratskammer.

Gebäudefläche	ca:	370 m ²
Etage 1	ca:	370 m ²
Etage 2 Futtervorrat	ca:	370 m ²

Das Gebäude ist ausgestattet mit einem Gülle Platte.

Das Dack ist aus Blech

Das Gebäude ist nach den EU-Gesetzen nicht for die Tierhaltung geeignet.

Schlechter Stallboden an det Nordseite. Det übrige Stallboden für die Tierhaltung ist gut und zwei Rinnen für die automatishe Ausmistung sind vorhanden.
Heutzutage ist das Wasser und die Elektrizität abgestellt.

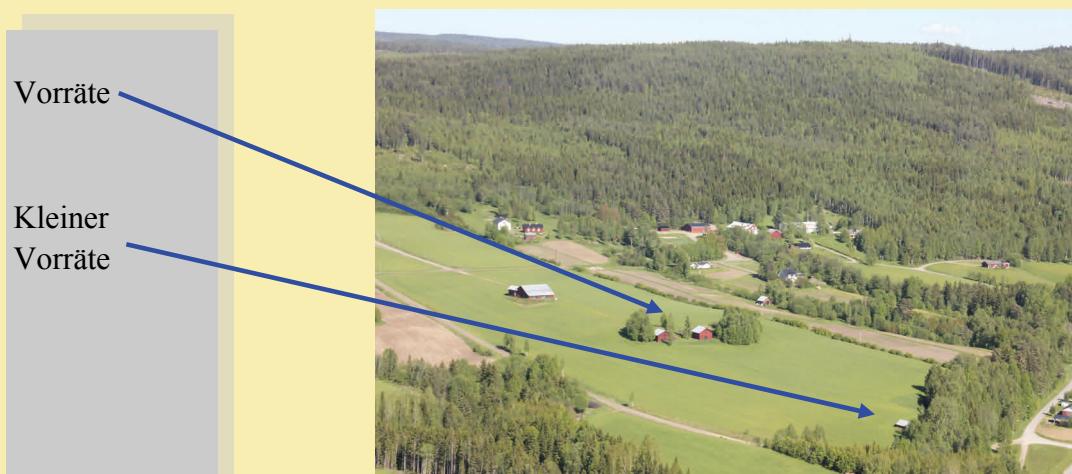
Vorräte, eines gezimmeret und eines in Balken mit Aussenverschalung in Holz.
Grund aus Naturstein.

Beide Vorräte haben je eine Fläche von ca. 65 m²
Kleiner Vorrat hat eine Fläche von ca: 40 m²

Blechdach.

Den Vorräten an der Nordseite sind ohne Einfahrtbrücken versehen. Heutzutage werden sie als Vorräte verwendet.

Die gezimmert Scheune ist im guten stand, beim anderen muss der Scheunenboden renoviert werden.
Kleiner Vorrat, det Grund muss neu renoviert werden.

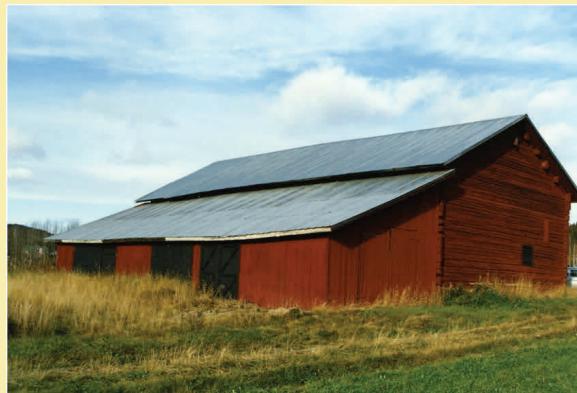
Größerer
Vorrat

Gezimmerdes Gebäude ca. 1850 gebaut. Grund aus Granitstein. Die schenne dat einen Anbau aus Holtz und vorräte für Futter, Geräte und Heu.

Gebäudefläche ca: 285 m²
Scheune ca: 190 m²
Futtervorrat ca: 95 m²

Das Dack ist aus Blech

Das Gebäude ist inwendig sowie auswendig, in gutes verfassung.

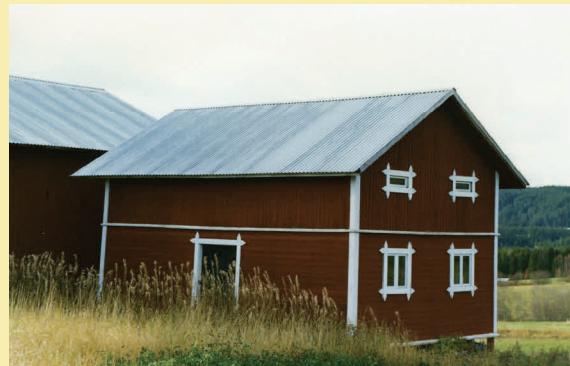
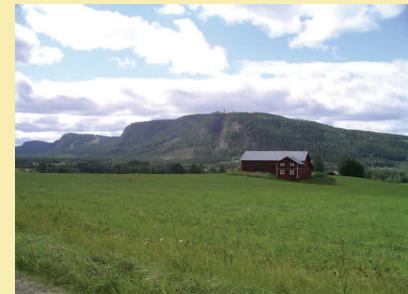
Getreide -
Speicher

Getreidespeicher 1 1/2 Etage.
Stehend auf Betonblöcken, Außenverschalung aus Holz

Gebäudefläche ca: 35 m²

Das Dach ist aus Blech

Das Gebäude ist inwendig sowie auswendig, in gutes Verfassung
