Übrige Seitengebäude, Beschreibung

Übrige
Gebäude

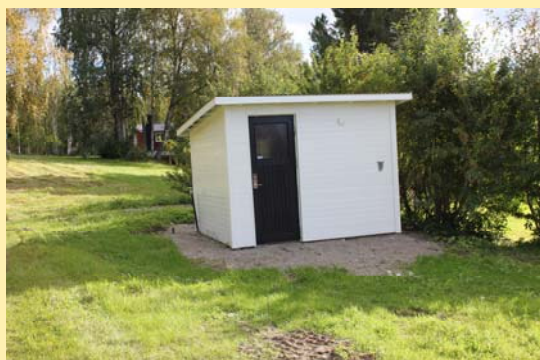
Baufläche ca 9m².

Das Pumpenhaus hat zwei Etagen. Der unterirdische Teil ist aus Beton. Der obere Teil des Hauses besteht aus Hohlsteinwänden mit Holzverkleidung.

Im unterirdische Teil befindet sich eine Tiefbrunnenpumpe (75 m) und Hydrofo-
ren. Das Wasser ist als A-Wasser bewertet. Es enthält weder Kalk, Eisen oder
andere Partikel welche den Geschmack oder das Rohrsystem beeinflussen können.
Der Raum über der Erde wird als Vorrat benutzt.

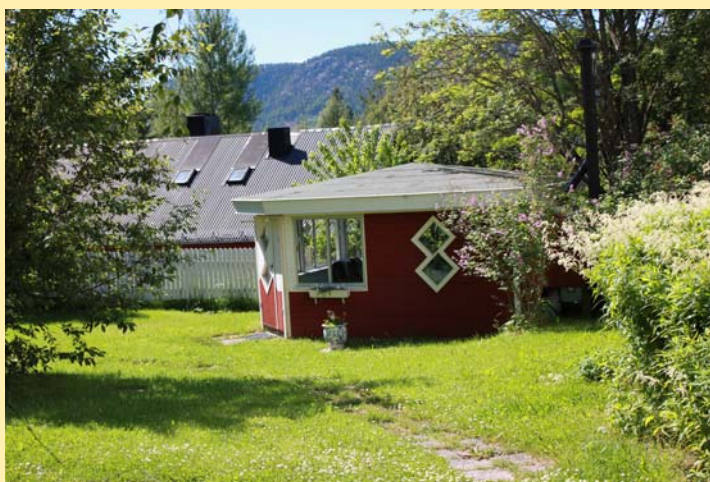
Grillhäusern

Baufläche ca 25m². Betonfussboden mit grüner Filzmatte.
Das Häuschen ist eine Holzkonstruktion. Die Fassade besteht hauptsächlich aus
Schiebefenstern. Der Grill hat Ventilation und rotierenden Grillspies.
Er hat ebenfalls Heizfunktion bei kühlem Wetter.
